建设项目竣工环境保护 验收监测表 (终稿)

项目名称：X射线探伤机及探伤室应用项目

建设单位：山东汉特工业设备制造有限公司

编制单位：山东丹波尔环境科技有限公司

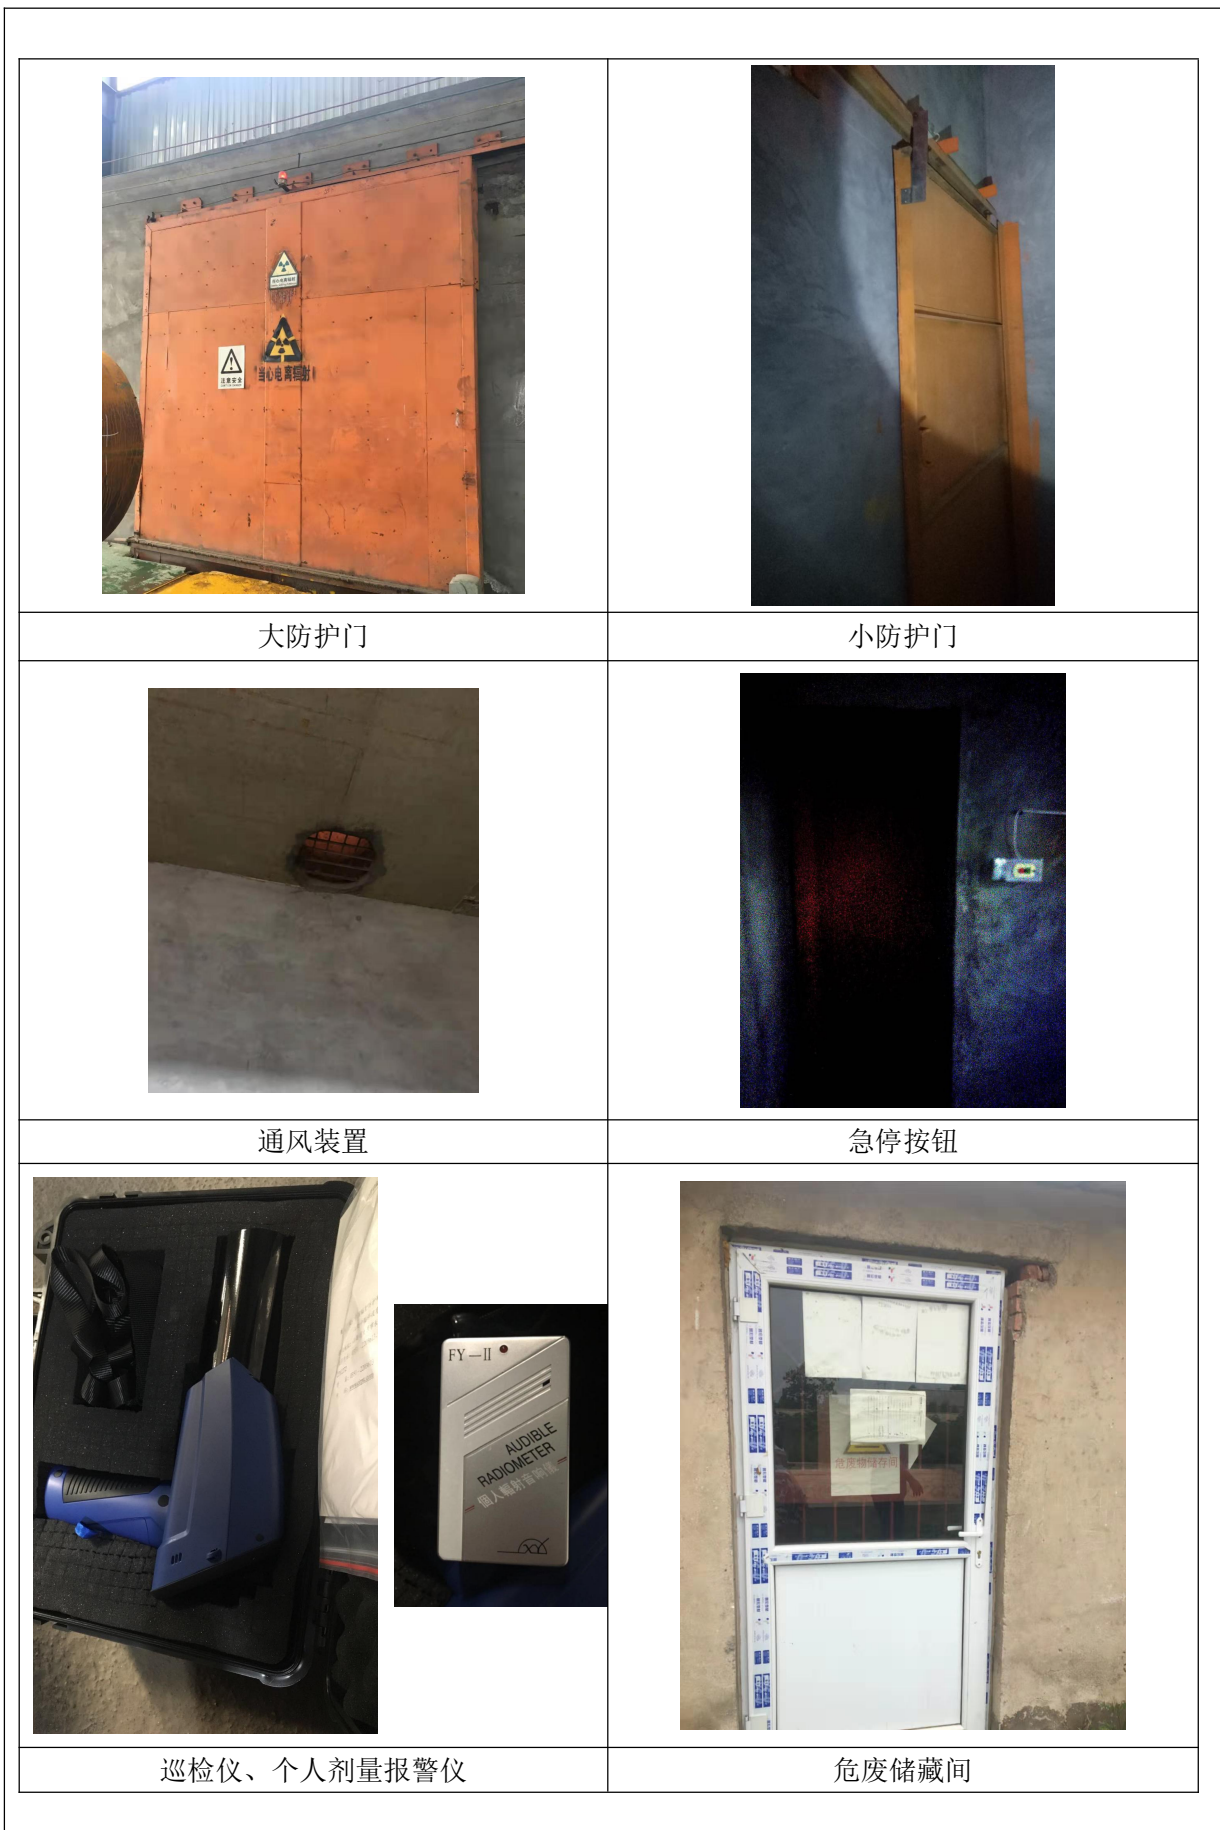
图 2-4 现场照片

现状照片见图 2-4。
